Strada provinciale sperimentale realizzata in conglomerato bituminoso rinforzato con reti elettrosaldate "REFLEX"

Agosto 2004

Strada Provinciale in località Salmastro (Udine)

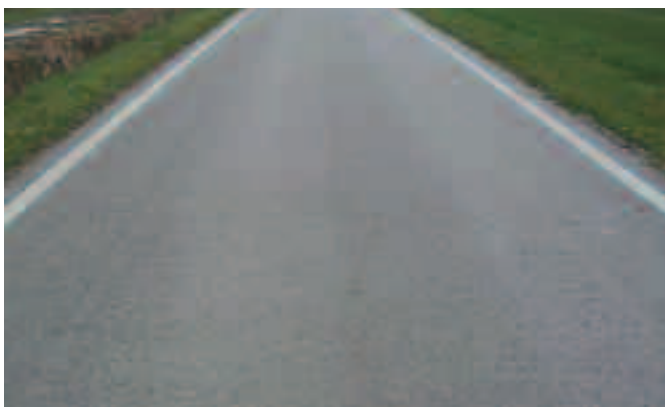
Foto 1.1 Aspetto della pavimentazione armata con rete elettrosaldata REFLEX PITTINI.

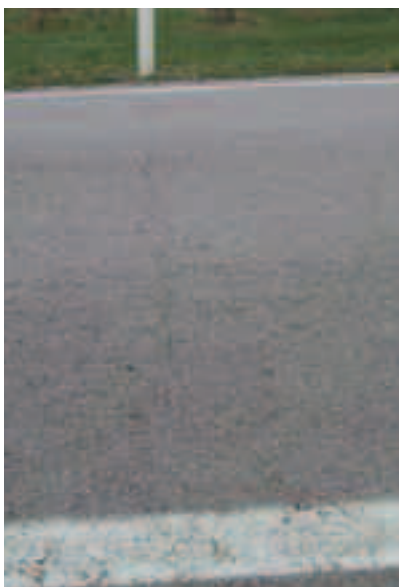
Foto 1.2 Si rilevano alcune lesioni trasversali che attraversano la pavimentazione stradale, probabilmente in corrispondenza delle sezioni in cui è stata eseguita la sovrapposizione delle reti.

La continuità dell'armatura longitudinale infatti è stata realizzata sovrapponendo le reti elettrosaldate di circa 12,5 cm.

La presenza delle lesioni trasversali è indice che alcune sovrapposizioni non sono state realizzate correttamente.

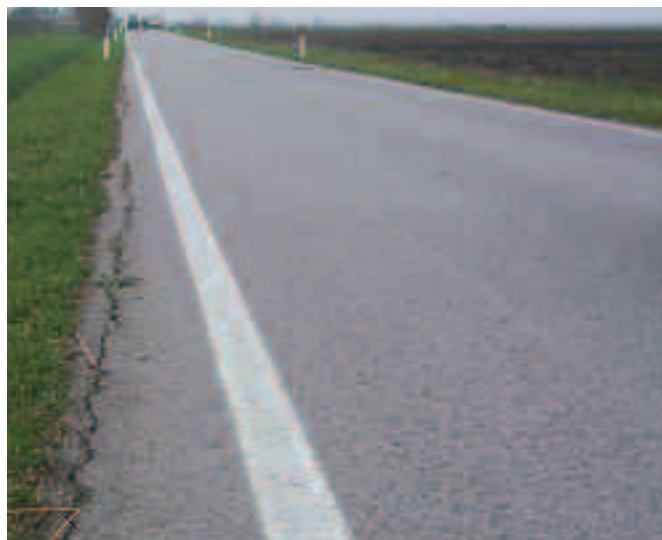
Foto 1.3 Si sono notate in diversi punti lungo il percorso appartenenti a tutti i tratti sperimentali delle lesioni longitudinali in corrispondenza dei bordi della carreggiata. Tale difetto è facilmente superabile tramite un allargamento del pannello che dovrà prolungarsi per tutta la larghezza della pavimentazione stradale.

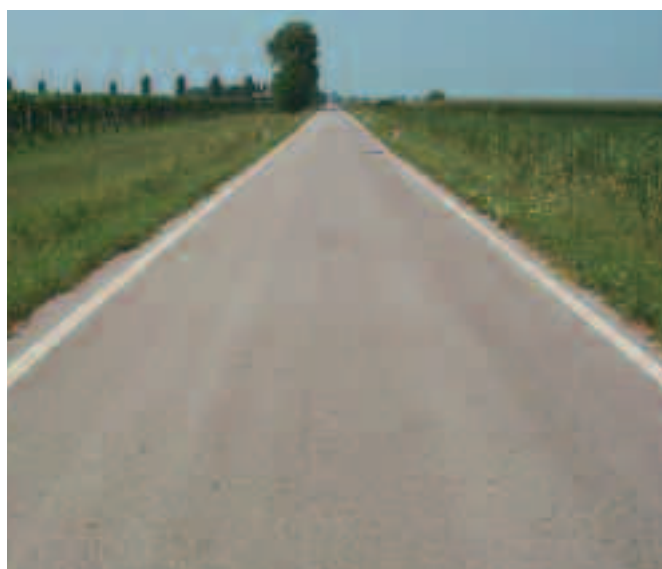
Foto 1.4 Visione d'insieme del tratto stradale armato con rete elettrosaldata che si presenta omogeneo e non interessato da particolari dissesti.

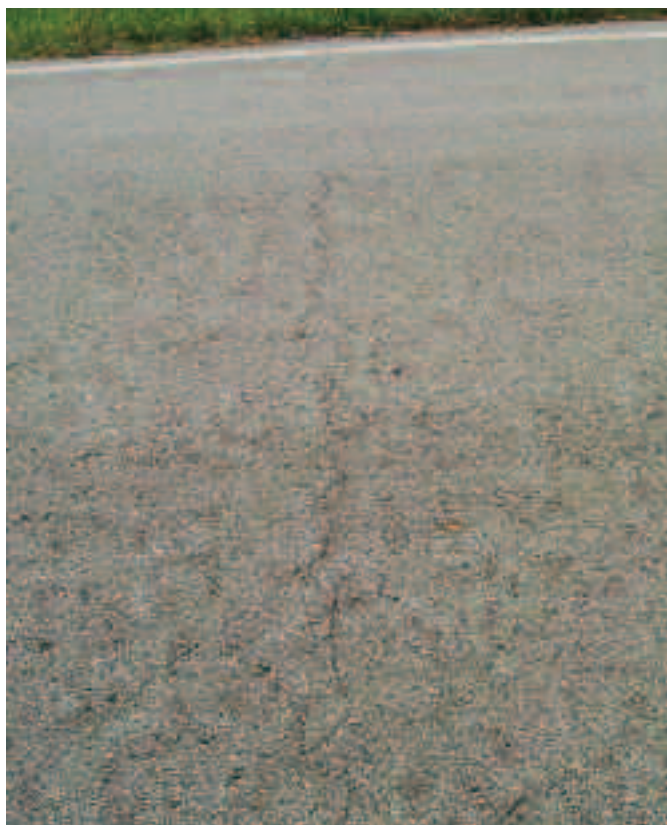
La lesione trasversale che era stata individuata nel sopralluogo precedente non presenta alcun aggravio del danno registrato ma ha un aspetto simile a quello rilevato sei mesi fa.

Foto 1.5 Questa immagine, confrontata con la foto 1.2 conferma la staticità della lesione trasversale che quindi non ha subito un deterioramento.

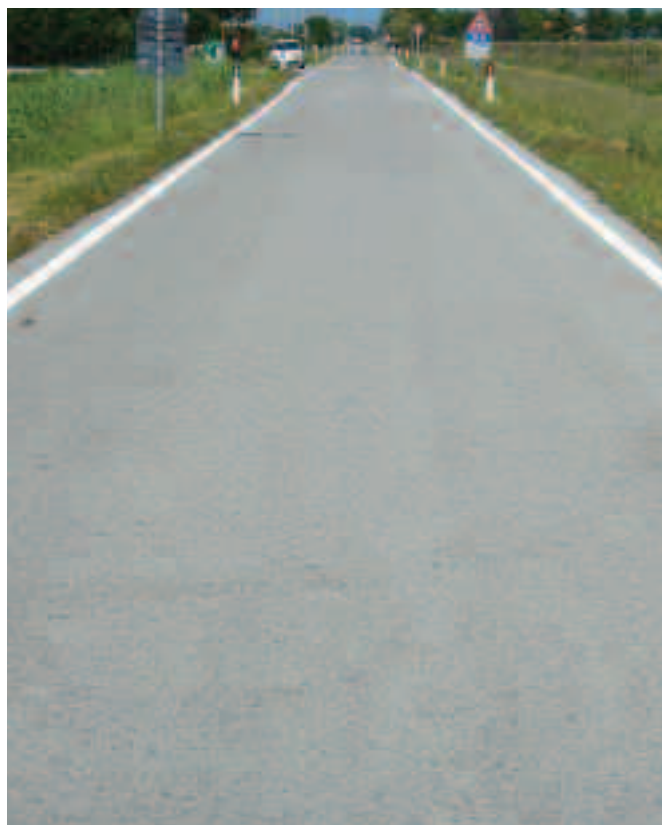
Foto 1.6 Visione di insieme della pavimentazione stradale armata con rete elettrosaldata

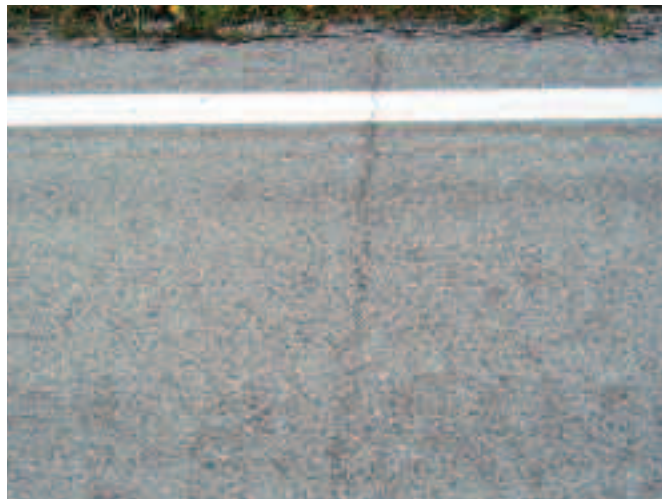
Foto 1.7 Lesioni trasversali provocate probabilmente da una non corretta sovrapposizione dei pannelli di rete elettrosaldata.

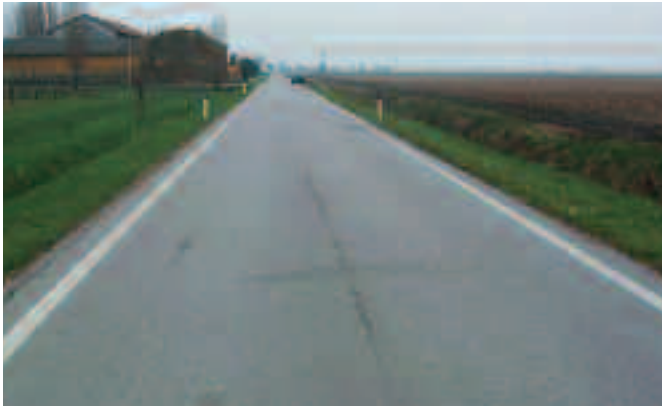
Foto 2.1 Aspetto pavimentazione armata con rete in fibra di vetro

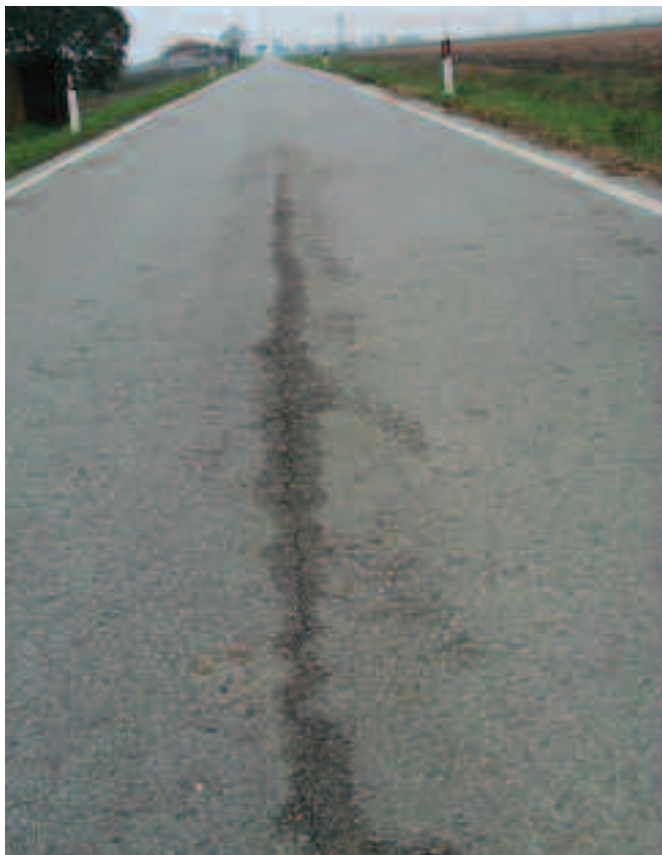
Foto 2.2 Dalle foto riportate si può notare lo stato di degrado della pavimentazione stradale, caratterizzata da lesioni longitudinali piuttosto profonde in cui si è verificato il fenomeno di risalita di acqua per capillarità.

Un altro problema registrato durante il sopralluogo è la presenza di rigonfiamenti locali del manto stradale in corrispondenza delle zone in cui sono massime le sollecitazioni. Tali rigonfiamenti inducono delle lesioni longitudinali da cui si dipartono delle microfessure radiali, che, con il passare del tempo e a causa del ripetersi dei carichi mobili, si propagano fino a generare degli avvallamenti che danneggiano la carreggiata stradale.

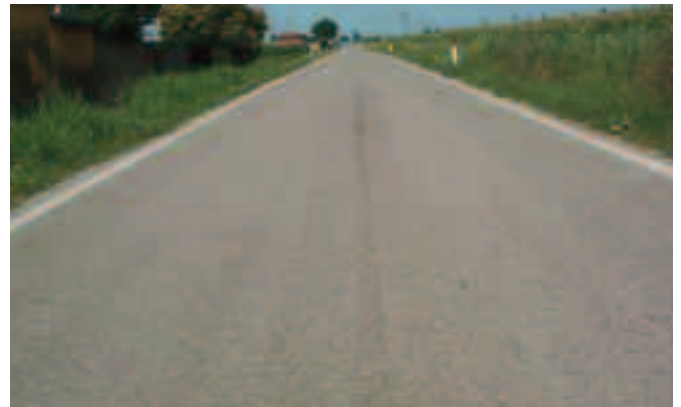
Foto 2.3 Aspetto d'insieme della pavimentazione armata con rete con fibre di vetro

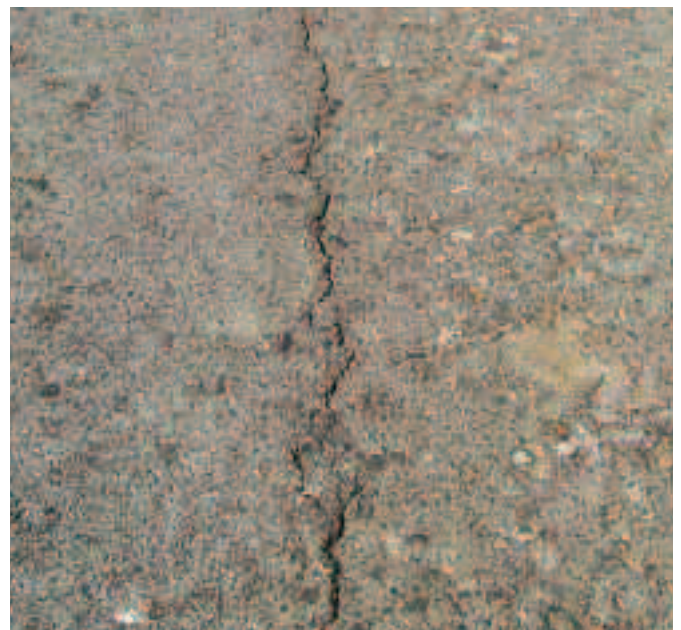
Foto 2.4 Particolare della lesione sull'asse stradale (apertura $\approx 1,0 \div 1,5$ cm) con evidenti diramazioni laterali e fenomeni di subsidenza cioè si può individuare un cedimento del terreno e quindi del manto stradale proprio in corrispondenza della lesione longitudinale.

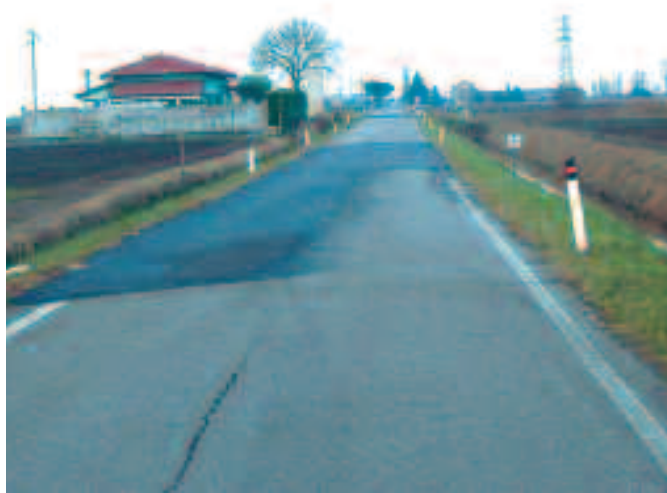
Foto 2.5 Tratto in cui è stato necessario eseguire un nuovo intervento di manutenzione consistente nell'aggiunta di uno strato di asfalto.

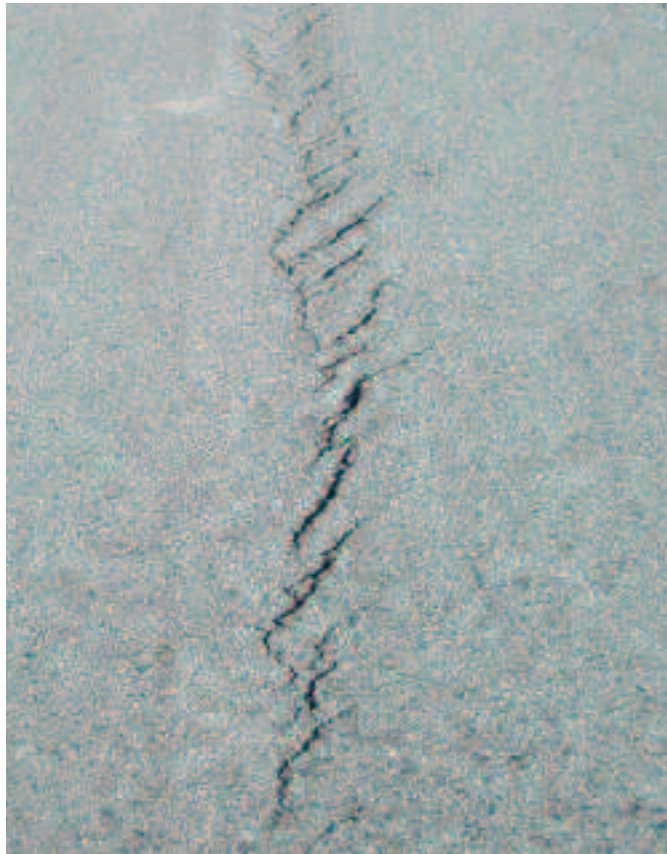
Foto 2.6 Grave lesione nel centro di una corsia, in prossimità delle zone sottoposte a carico.

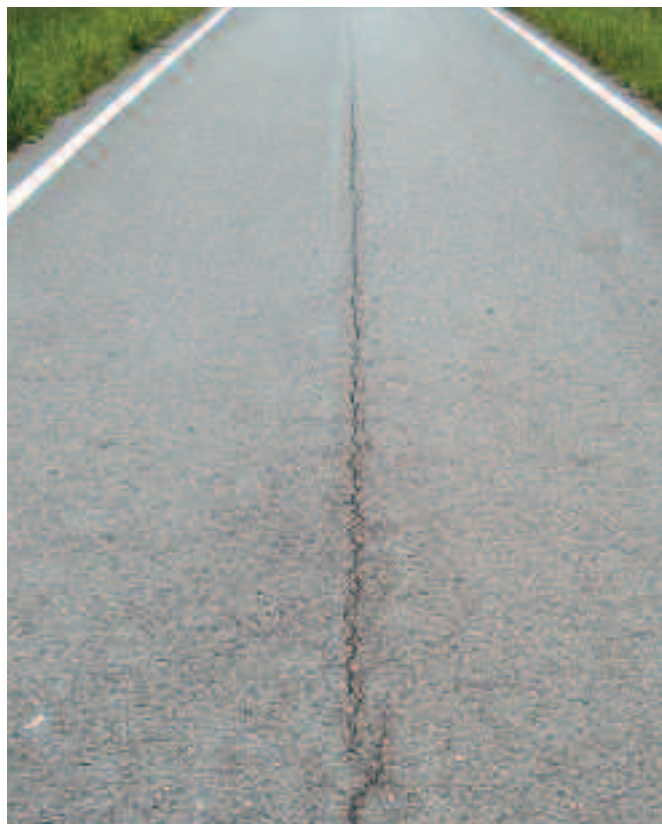
Foto 2.7 Visione d'insieme di un tratto di pavimentazione armata con fibre di vetro. La lesione longitudinale centrale copre l'intero tratto.

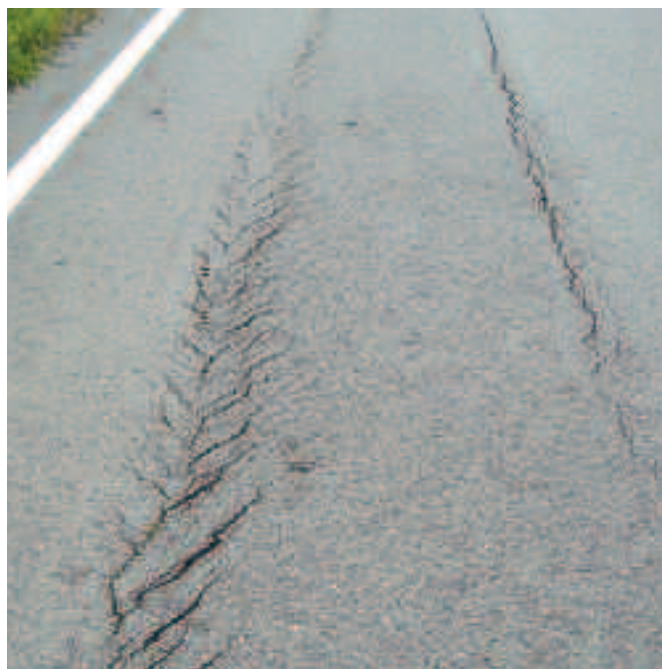
Foto 2.8 Peggioramento del dissesto provocato dalla grave lesione nel centro di una corsia, già rilevata nel sopralluogo precedente, approfondimento dell'ormaiamento e allargamento della fessura.

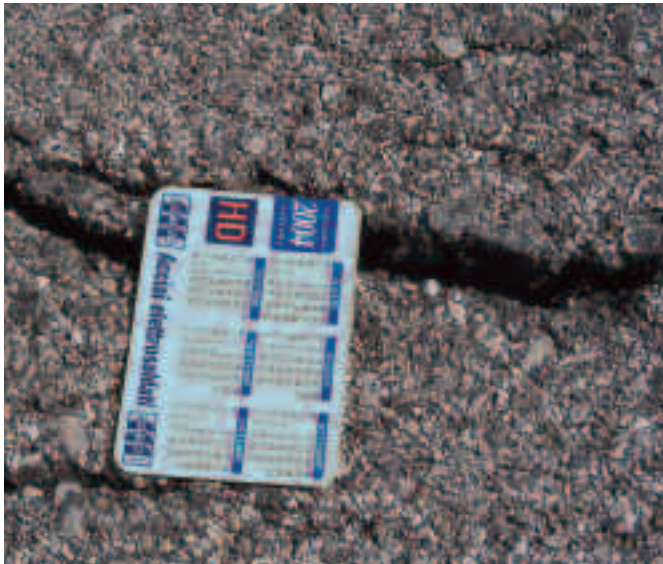
Foto 2.9 Particolare dell'ampiezza di fessura.

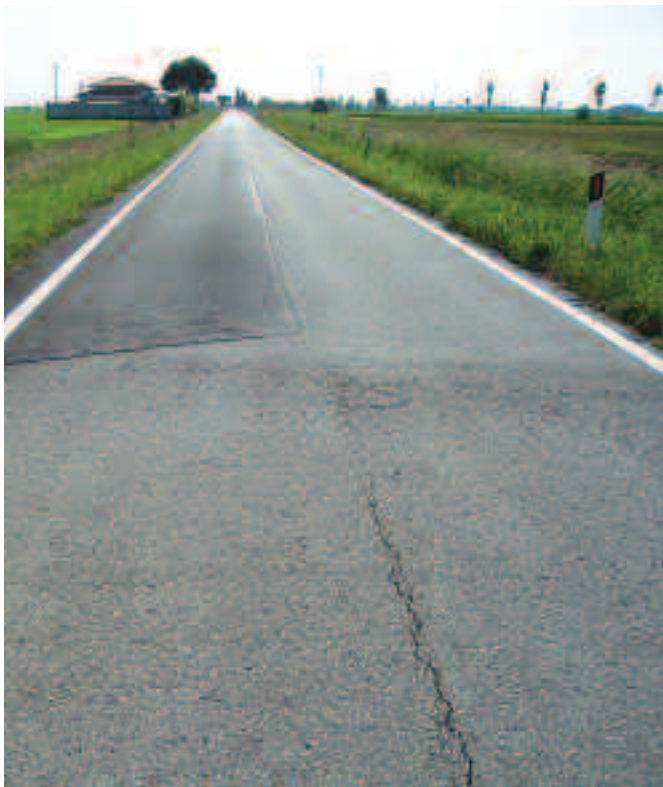
Foto 2.10 Ulteriore rifacimento del manto stradale provocato dall'aggravio della fessurazione lungo la corsia stradale (da confrontare con la foto 2.5)

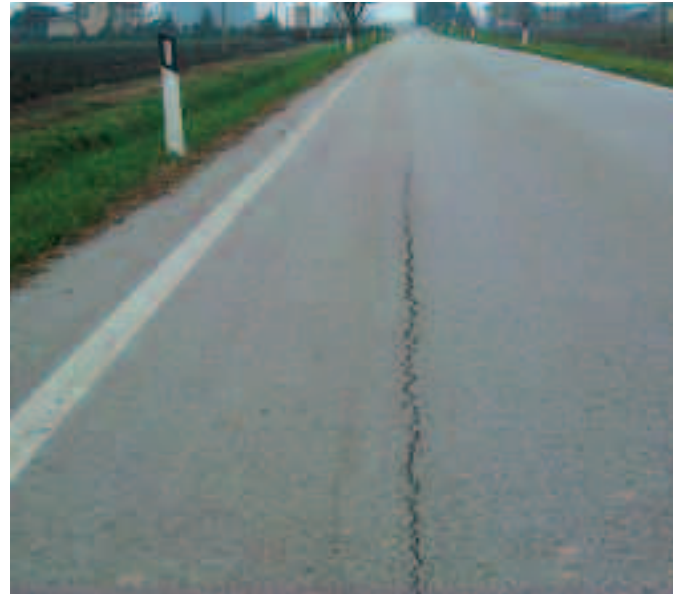
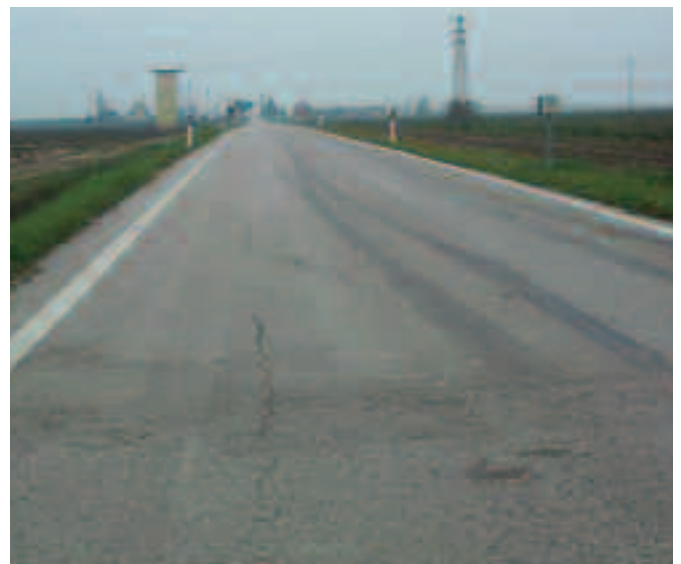
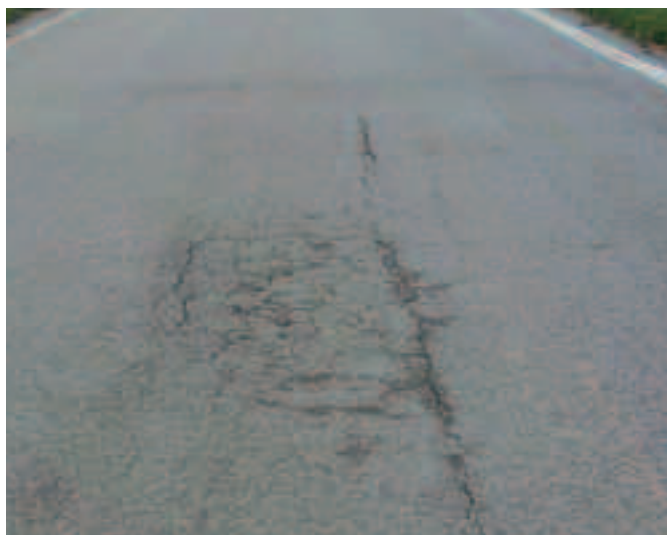
Questo tratto della pavimentazione stradale presenta un notevole degrado sia per la presenza di lesioni longitudinali centrali e nella mezzieria delle corsie (dove sono maggiormente sollecitate), sia per i cedimenti lungo i bordi della carreggiata dovuti alle sollecitazioni indotte dal traffico.

Foto 3.3 Dalle foto precedenti è evidente il danneggiamento della pavimentazione stradale. Il propagarsi delle fessure dà alla stessa un aspetto a "pelle di coccodrillo" cioè caratterizzato da una lesione principale longitudinale da cui si dipartono delle altre fessure radiali che si congiungono e si approfondiscono creando, nel tempo, un forte degrado della carreggiata.

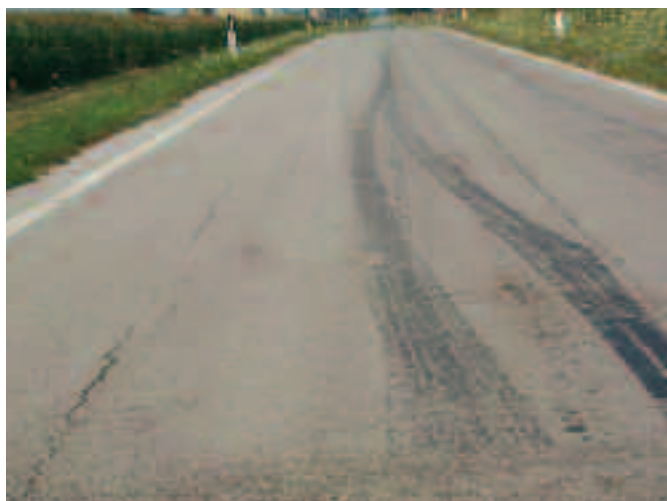
Foto 3.4 Testimonianza delle lesioni longitudinali presenti nella pavimentazione stradale con evidenti cedimenti differenziali.

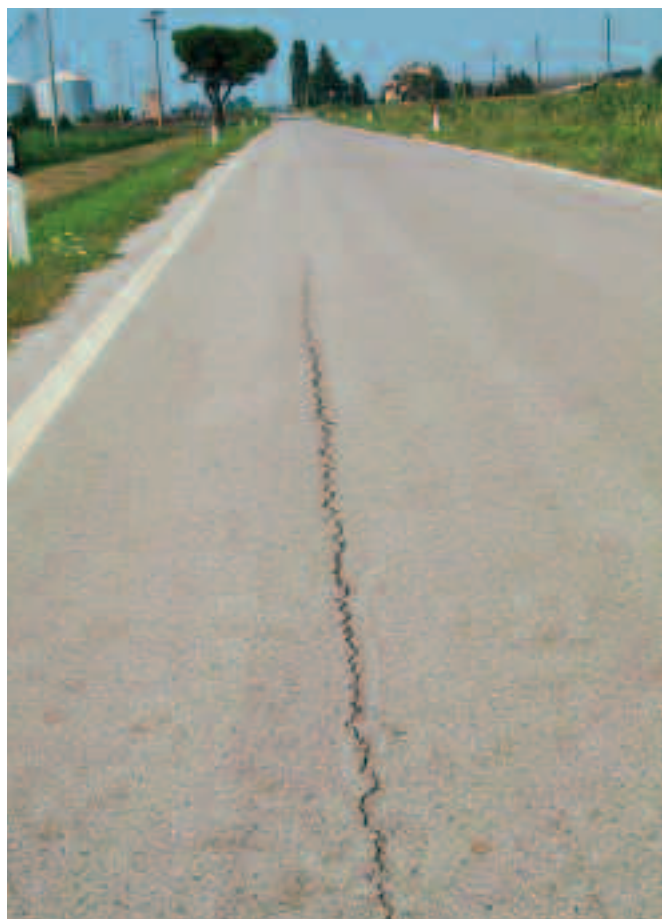
Foto 3.5 Particolare della fessura longitudinale che rispetto al sopralluogo precedente non presenta particolari aggravii (apertura 0,7 ÷ 2,0 cm) (confrontare con la foto 3.1).

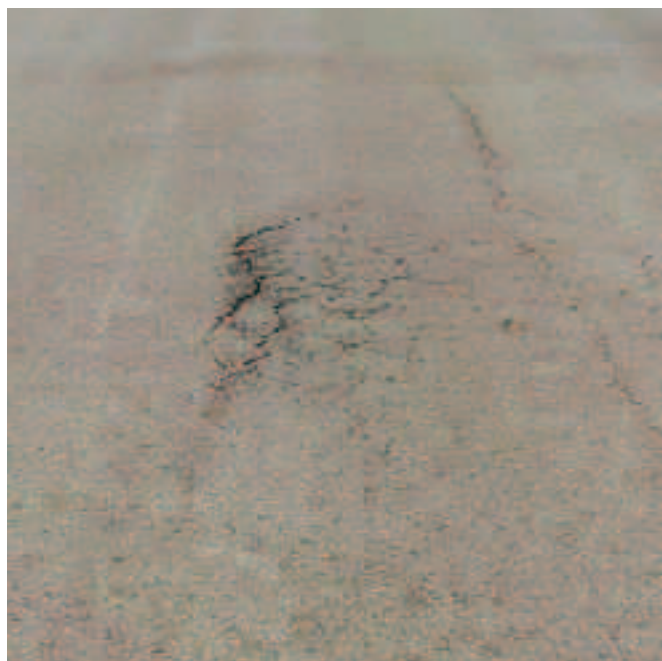
Foto 3.6 Fessurazione diffusa a "pelle di coccodrillo" indice di una situazione fortemente danneggiata e, confrontata con la foto 3.3, mette in evidenza una espansione e aggravamento del dissesto così monitorato.

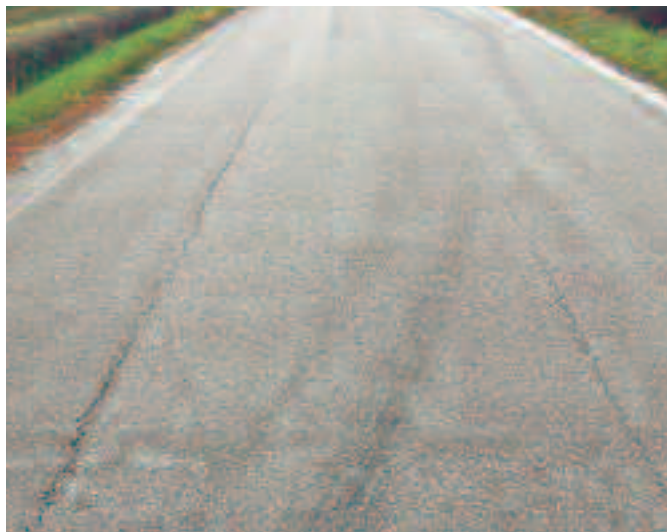
Foto 3.7 Fessurazione con conseguenti ormaie a causa della scarsa portanza del terreno sottostante non assorbita dal rinforzo in geogriglia.

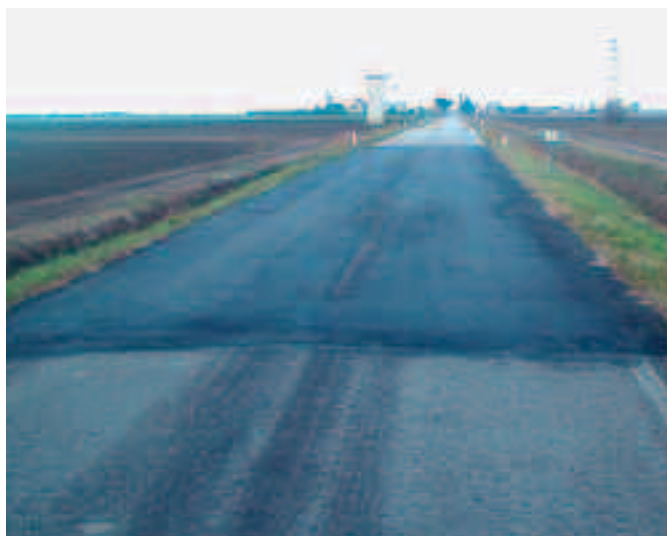
Foto 3.8 Rifacimento di un tratto del manto stradale a causa dell'elevata entità del dissesto tale da superare la soglia di funzionalità della pavimentazione stradale (da confrontare con la foto 3.2).

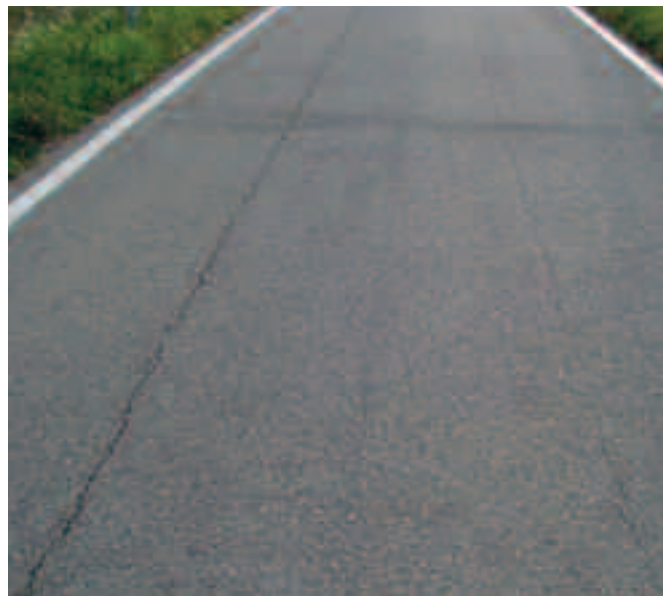
Foto 3.9 Testimonianza delle lesioni longitudinali in prossimità della zona di carico presenti nella pavimentazione stradale con evidenti cedimenti differenziali.

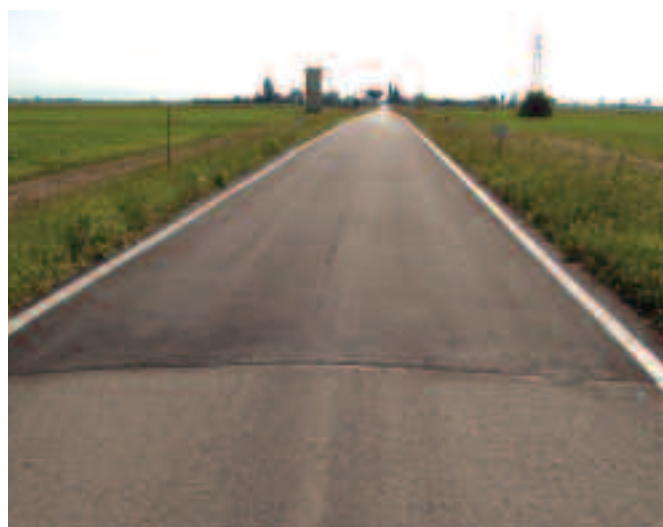
Foto 3.10 Ampliamento del rifacimento del manto stradale già rilevato nella precedente ispezione (confrontare con la foto 3.8).

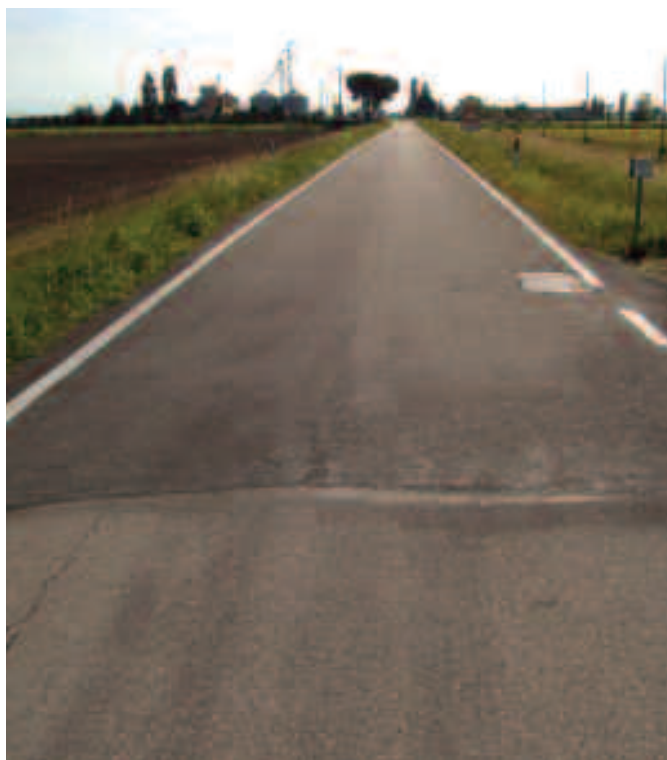
Foto 3.11 Si evidenzia la presenza di un nuovo tratto sottoposto ad un intervento manutentivo realizzato a causa del degrado (fessurazione e ormaimento) diffuso sull'intera carreggiata (confrontare con la foto 3.5).

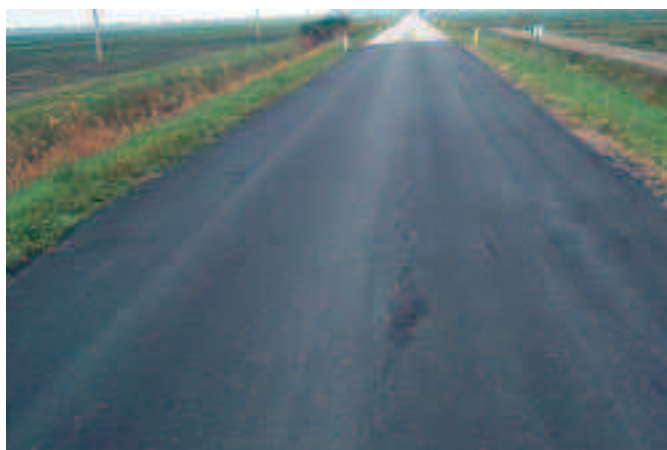
Foto 4.1

Questa parte della pavimentazione stradale si presenta piuttosto danneggiata per la presenza di fessure longitudinali sia in vicinanza del centro della carreggiata (a circa 30 cm) che nel mezzo della corsia. In un tratto lo stato di degrado ha richiesto dopo appena due anni dalla realizzazione della strada, la stesura di un ulteriore strato di conglomerato bituminoso di ripristino di circa 2,5 cm. Inoltre la soluzione non si è dimostrata efficace visto che si sono già rilevate lesioni longitudinali sia in corrispondenza dei bordi che nel centro della carreggiata.

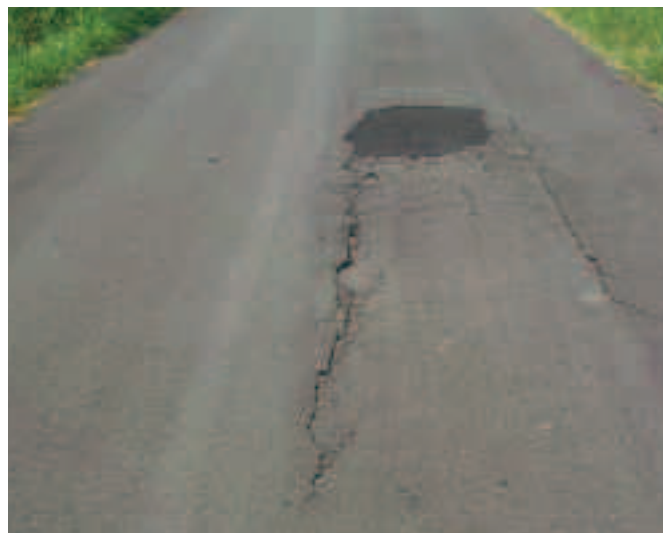
Foto 4.2 Immagine che, confrontata con la foto 4.1, mette in evidenza l'aggravio del dissesto rilevato sul tratto di pavimentazione ripristinata.

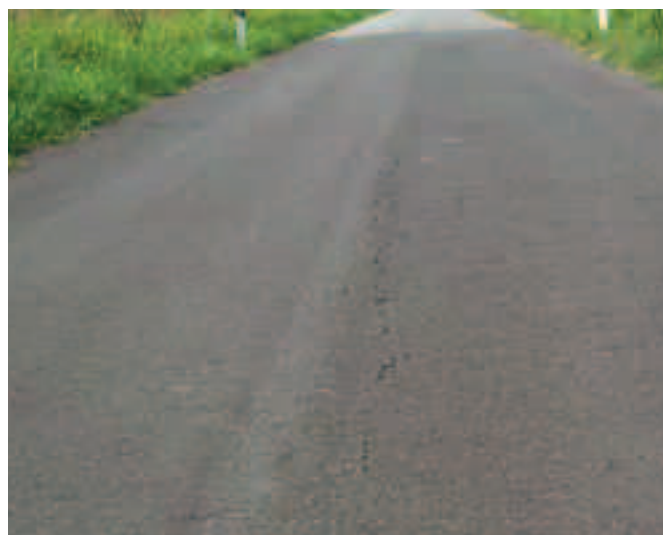
Foto 4.3 Fessurazione diffusa sul manto stradale rifatto.

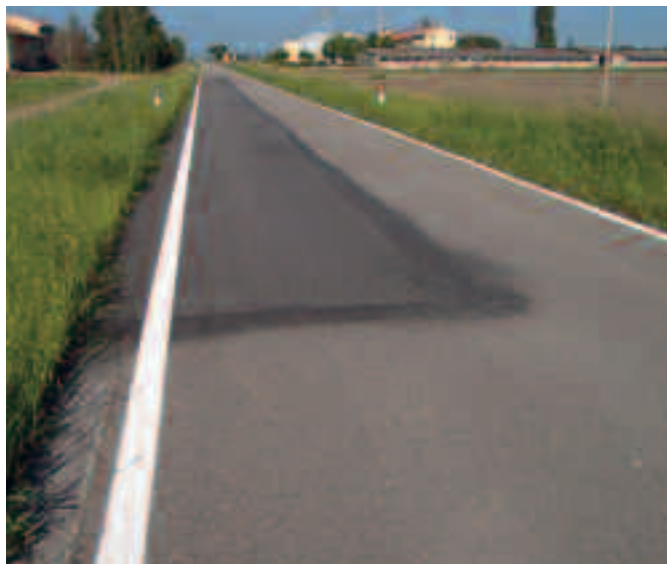
Foto 4.4 Ulteriore strato di rifacimento del manto stradale in un tratto di pavimentazione non rinforzata.

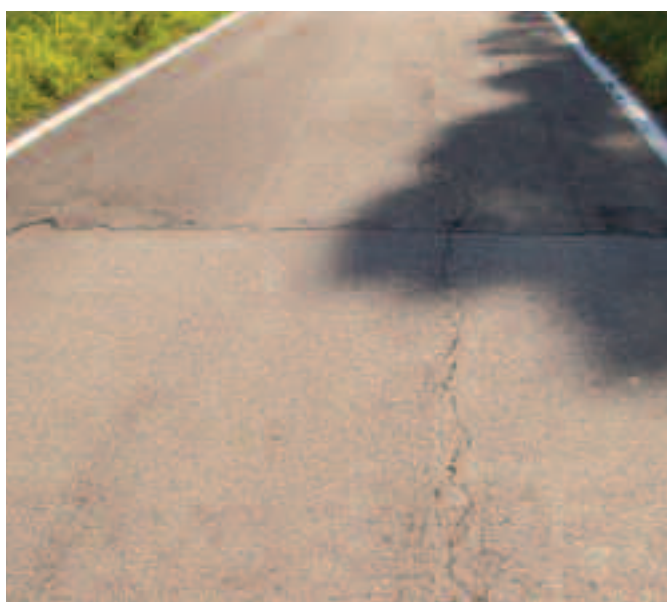
Foto 4.5 Tratto finale dell'intervento della pavimentazione non rinforzata. Nell'immagine, in corrispondenza del ciglio, è possibile notare che sono già stati eseguiti più interventi di riparazione sovrapposti (se ne possono identificare 3) del manto stradale. Il fenomeno della fessurazione riflessa consiste infatti nella propagazione delle fessurazioni della vecchia pavimentazione attraverso il nuovo strato superficiale dopo la riparazione.

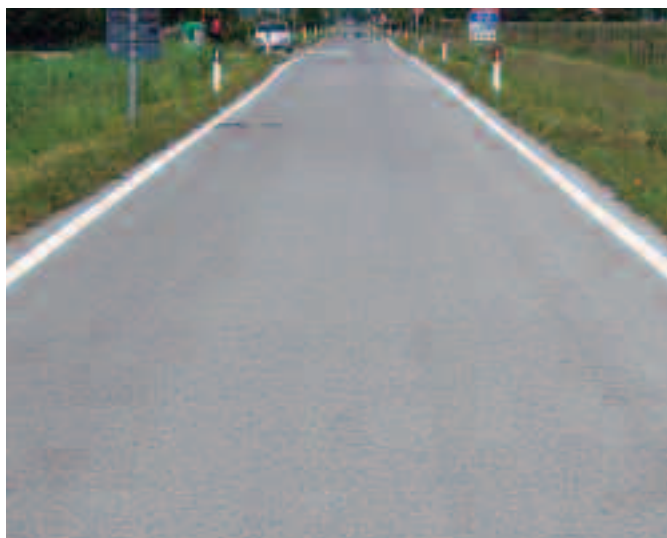
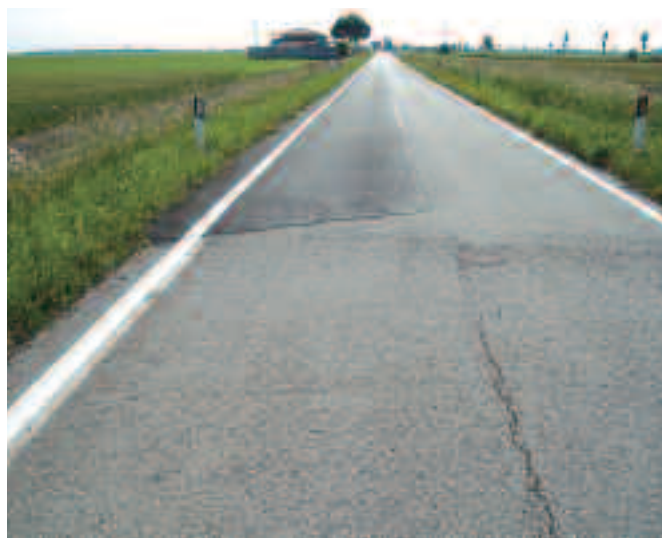
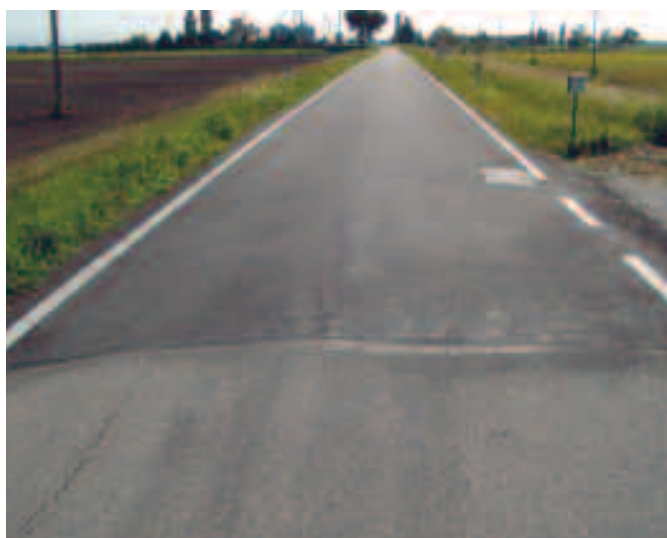
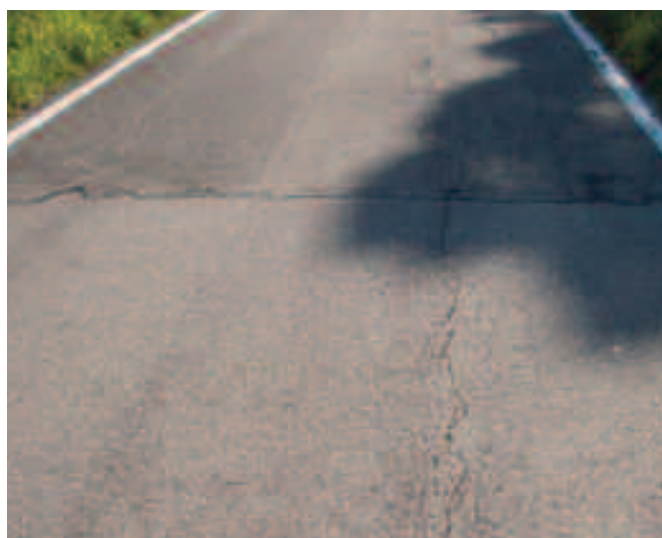
Foto 4.6 Confronto relativo all'ispezione maggio 2004 fra a) tratto con rete elettrosaldata Reflex, b) tratto rinforzato con fibre di vetro, c) tratto rinforzato con geogriglia e d) tratto non rinforzato.
