STRUMENTI INEDITI PER L'ANALISI DEL DEGRADO NELLE STRUTTURE IN CALCESTRUZZO ARMATO

*ROBERTO FELICETTI
Politecnico di Milano*

SUMMARY

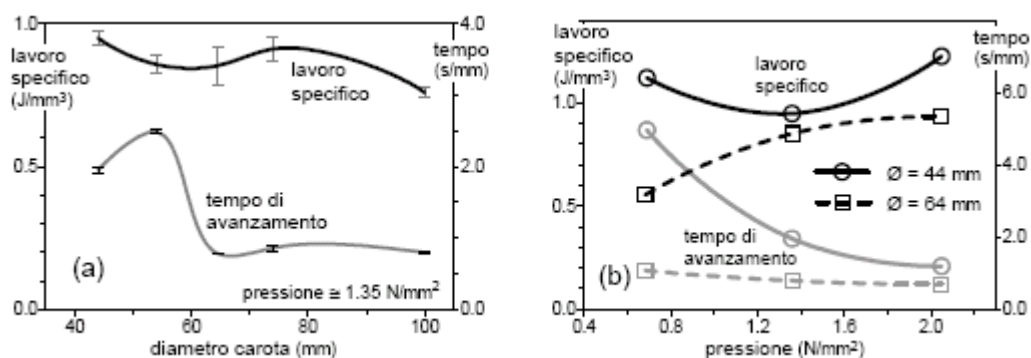
Figura 2. Risultati delle prove preliminari di carotaggio al variare del diametro della corona e della pressione esercitata sull'utensile (velocità di rotazione 600 giri/min).

Alla velocità di riferimento (600 giri/min) i risultati mostrano una relativa costanza del lavoro speso per unità di volume intagliato, sia al variare del diametro della corona (Fig. 2a) che al crescere della spinta esercitata durante il carotaggio (Fig. 2b). Nel contempo, un incremento del diametro della corona o della pressione impressa tendono a ridurre il tempo necessario per il taglio della carota, con un aumento della potenza assorbita dal motore a parità di energia dissipata. Anche un aumento della velocità di rotazione (1250 giri/min) comporta una semplice riduzione del tempo di avanzamento a parità di lavoro specifico (i diagrammi vengono omessi). Nel successivo programma sperimentale si è scelto di utilizzare la corona di minor diametro, che ha il pregio di essere meno invasiva per la struttura ma ha anche lo svantaggio di essere maggiormente influenzata dal controllo della pressione esercitata.

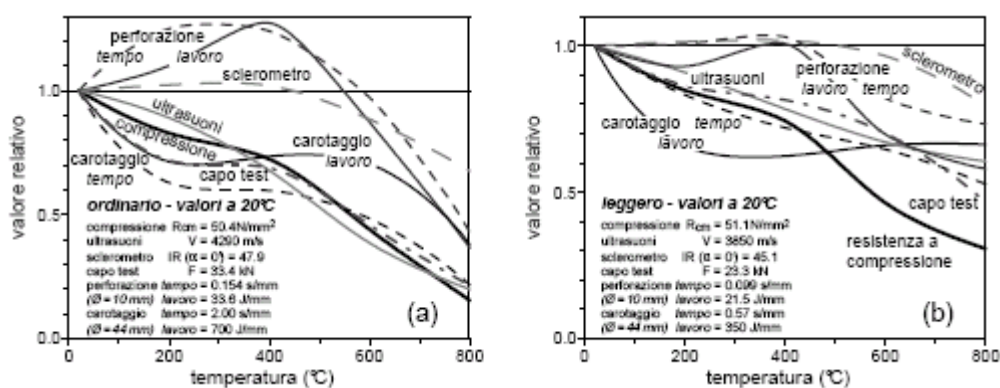
Figura 3. Sensibilità ad un danno termico uniforme di diverse tecniche di indagine applicate ad un calcestruzzo ordinario con aggregato siliceo e ad un calcestruzzo leggero con aggregato di argilla espansa.

Queste considerazioni sono confermate dai risultati sperimentali, soprattutto se si guarda all'energia spesa nelle due tecniche di perforazione, che tende a rimanere costante o addirittura a crescere in presenza di un danno termico di modesta entità (Fig. 3). Il tempo necessario per l'avanzamento della corona diamantata è invece un parametro che dimostra fin da subito una buona sensibilità al degrado del materiale, del tutto confrontabile con altre proprietà particolarmente indicate per questo tipo di identificazione, come la velocità degli ultrasuoni [11] e la resistenza all'estrazione di inserti (capo test) [8]. È però evidente il vantaggio offerto dalla tecnica basata sul carotaggio, che consente di eseguire una "scansione" delle condizioni del calcestruzzo a profondità crescenti.

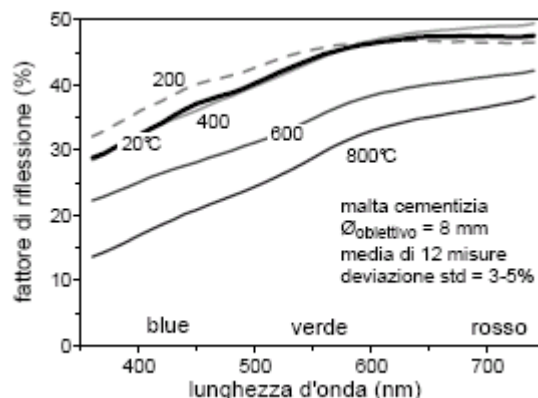
Figura 5. Fattore di riflessione nello spettro visibile di un calcestruzzo siliceo esposto ad un danno termico uniforme (l'aggregato è stato trascurato).

Con riferimento al calcestruzzo ordinario con aggregato siliceo citato in precedenza, si può notare inizialmente un fattore di riflessione relativamente costante (colore grigio) con una lieve dominante rossa (curva 20°C di Fig. 5). L'esposizione all'alta temperatura produce effetti trascurabili fino a 400°C, mentre a temperature più elevate vi è una riduzione uniforme in tutto lo spettro, che corrisponde ad una tonalità più scura e, in termini relativi, ad una ancora più forte dominante rossa.

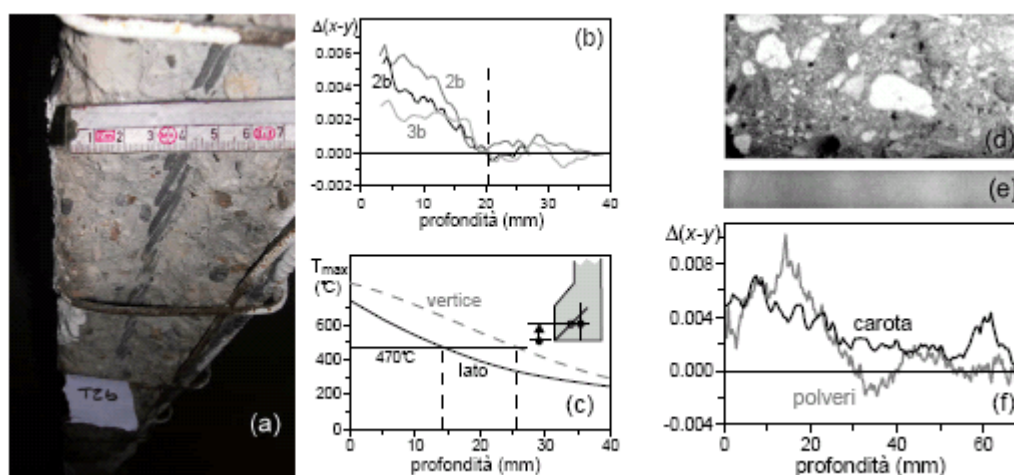
Figura 8. Esempi applicativi di misure colorimetriche: (a) distacco del copriferro della nervatura di un tegolo prefabbricato ad opera delle dilatazioni termiche e confronto tra i profili dell'alterazione cromatica (b) ed i gradienti termici stimati a partire dalla modellazione dello scenario d'incendio (c); confronto tra le analisi di una carota (d) e di un campione ordinato di polvere di perforazione (e).

Dal punto di vista operativo, la maggiore limitazione è rappresentata dalla necessità di estrarre una carota, anche se di piccolo diametro. In alcuni casi applicativi si è riscontrato che la stessa dilatazione termica del copriferro può produrre dei distacchi superficiali che mettono a nudo l'alterazione cromatica del materiale (Fig. 8a). In alternativa, anche la polvere di perforazione, raccolta ordinatamente con uno speciale dispositivo, consente di ricavare un profilo dell'alterazione cromatica (Fig. 8d-f), anche se con la maggiore incertezza dovuta alla mancata separazione dell'aggregato.

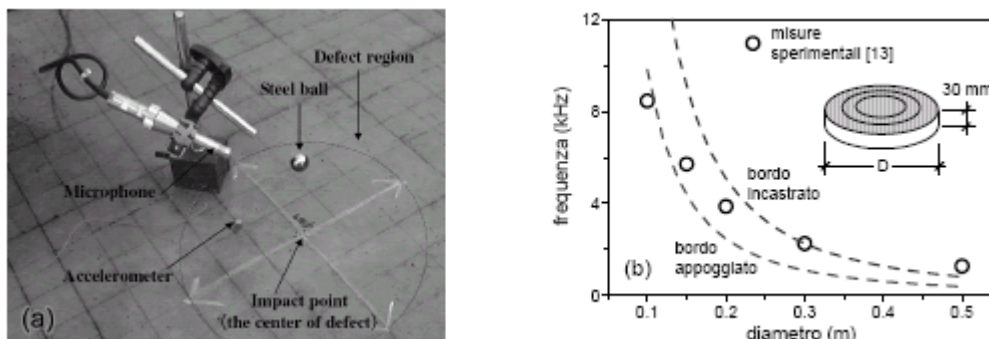
Figura 9. (a) Verifica della corrispondenza tra misure di vibrazione mediante accelerometro a contatto e microfono [13]; (b) confronto tra i risultati sperimentali e la frequenza naturale di piastre circolari.

strato distaccato può essere assimilata al modo di fondamentale di una piastra, con frequenze di qualche kHz facilmente udibili e rilevabili con un comune microfono (Fig. 9b). Nel caso di uno strato di rivestimento i difetti tendono a localizzarsi ad una profondità ben definita e sarebbe quindi possibile stabilire un legame tra frequenza dominante e diametro medio della zona distaccata. Tuttavia, questa relazione dipende dalla rigidezza flessionale della strato superficiale che spesso risente di fessurazioni trasversali, con sostanziale riduzione della frequenza emessa.

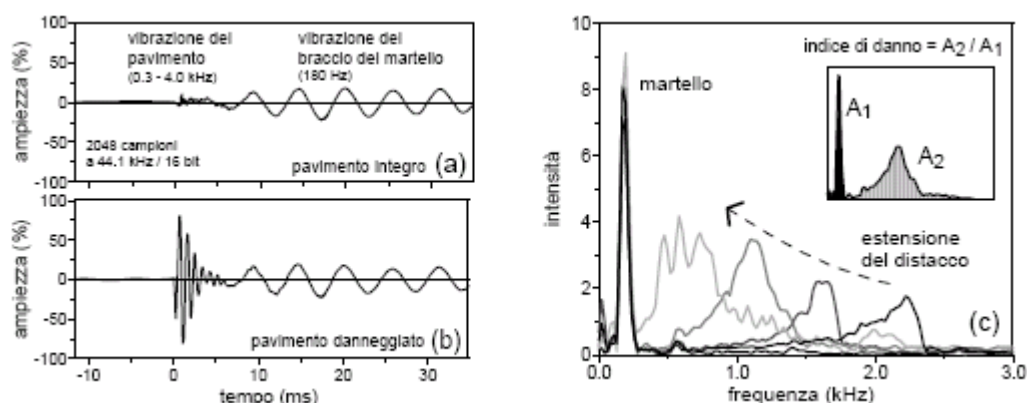
Figura 12. Confronto tra la risposta del pavimento integro (a) e di un punto distaccato (b); spettro di frequenza in corrispondenza di distacchi di dimensione crescente (c) e definizione dell'indice di danno.

B. Determinazione dello spettro di frequenza, mediante la trasformata di Fourier. Lo spettro è caratterizzato da un picco ben definito a 180 Hz, dovuto alla vibrazione del braccio del martello, che si innesca alcuni millisecondi dopo la battuta (Fig. 12a,b). La parte rimanente è praticamente piatta nel caso di struttura integra, altrimenti è caratterizzata da un picco nell'intervallo 0.5-3.0 kHz a seconda dell'entità del distacco (Fig. 12c).
